# **MOVIMIENTOS EN MASA EN LA REGIÓN ANDINA: UNA GUÍA PARA LA EVALUACIÓN DE AMENAZAS**

**SERVICIO NACIONAL DE GEOLOGÍA Y MINERÍA**  
**PUBLICACIÓN GEOLÓGICA MULTINACIONAL No. 4, 2007**

Proyecto Multinacional Andino:  
 Geociencias para las Comunidades Andinas

Preparado como una iniciativa interinstitucional,  
 a través del Grupo de Estándares para Movimientos en Masa (GEMMA)

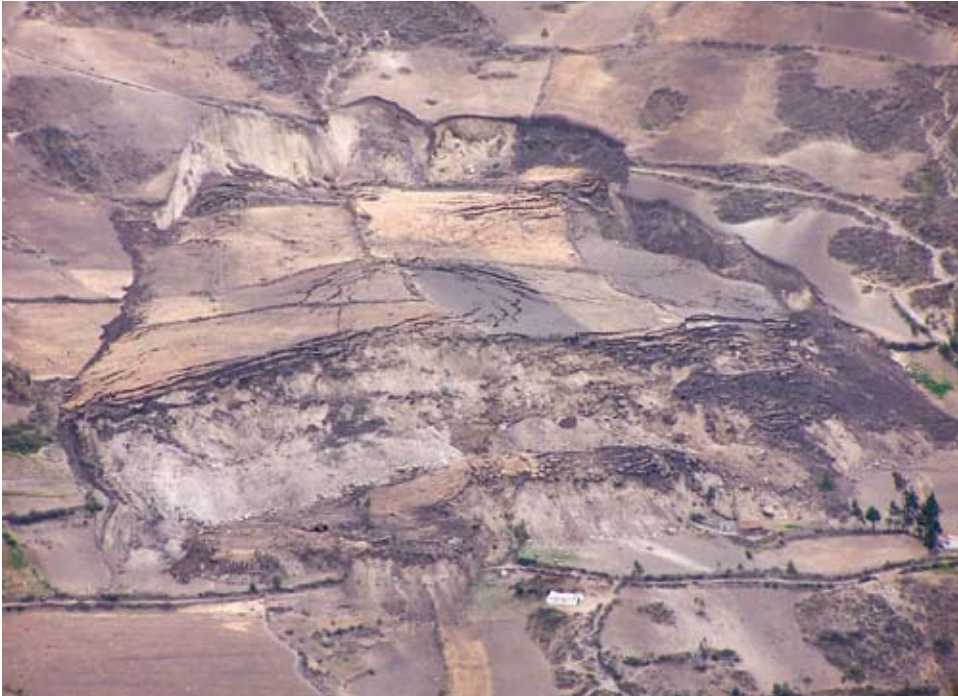
**Figura 1.14** Deslizamiento rotacional ocurrido en la Provincia de Chimborazo, Paccha, Ecuador, 2004 (Fotografía Kashypa Yada).

Es un tipo de deslizamiento en el cual la masa se mueve a lo largo de una superficie de falla curva y cóncava. Los movimientos en masa rotacionales muestran una morfología distintiva caracterizada por un escarpe principal pronunciado y una contrapendiente de la superficie de la cabeza del deslizamiento hacia el escarpe principal. La deformación interna de la masa desplazada es usualmente muy poca. Debido a que el mecanismo rotacional es auto-estabilizante, y éste ocurre en rocas poco competentes, la tasa de movimiento es con frecuencia baja, excepto en presencia de materiales altamente frágiles como las arcillas sensitivas (Figuras 1.14 a 1.18).

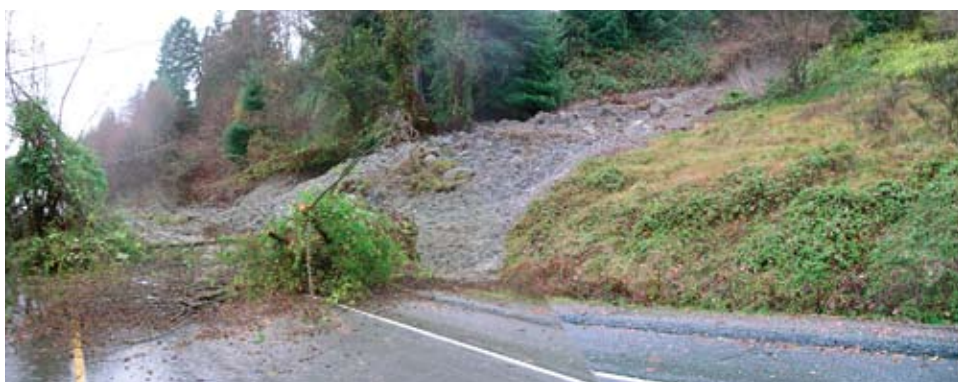
**Figura 1.34** Deslizamiento por flujo en tilita glacial, desencadenado por alta presión de poros en enero de 2005. Cypress Road, West Vancouver, Canadá (Fotografía O. Hungr).

uno de los fenómenos más peligrosos. Por fortuna, su ocurrencia está limitada a ciertos materiales geológicos que son susceptibles de licuación durante su fallamiento. También son características de este tipo de materiales la tendencia a reducir su volumen, y la pérdida de la resistencia durante la falla (Figura 1.34).

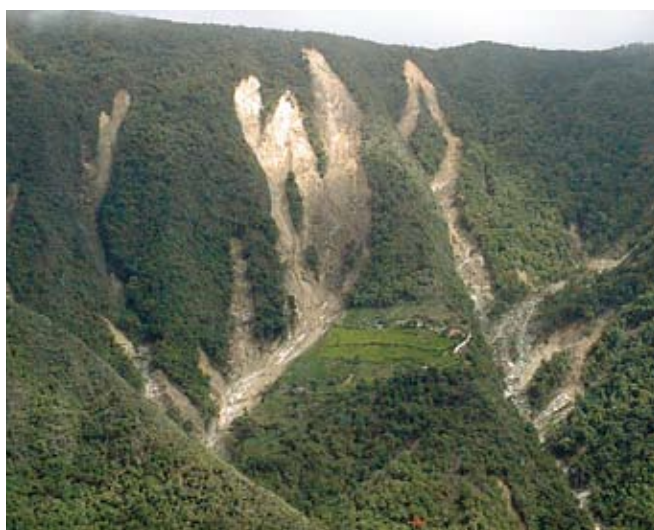
**Figura 1.35** Avalanchas de detritos durante el evento catastrófico de Vargas, Galipán, Estado Vargas, Venezuela, 1999 (Fotografía Instituto Geográfico de Venezuela Simón Bolívar).

Las avalanchas, a diferencia de los deslizamientos, presentan un desarrollo más rápido de la rotura. Según el contenido de agua o por efecto de la pendiente, la totalidad de la masa puede licuarse, al menos en parte, fluir y depositarse mucho más allá del pie de la ladera (Varnes, 1978). Las avalanchas de detritos son morfológicamente similares a las avalanchas de rocas (Figura 1.35).

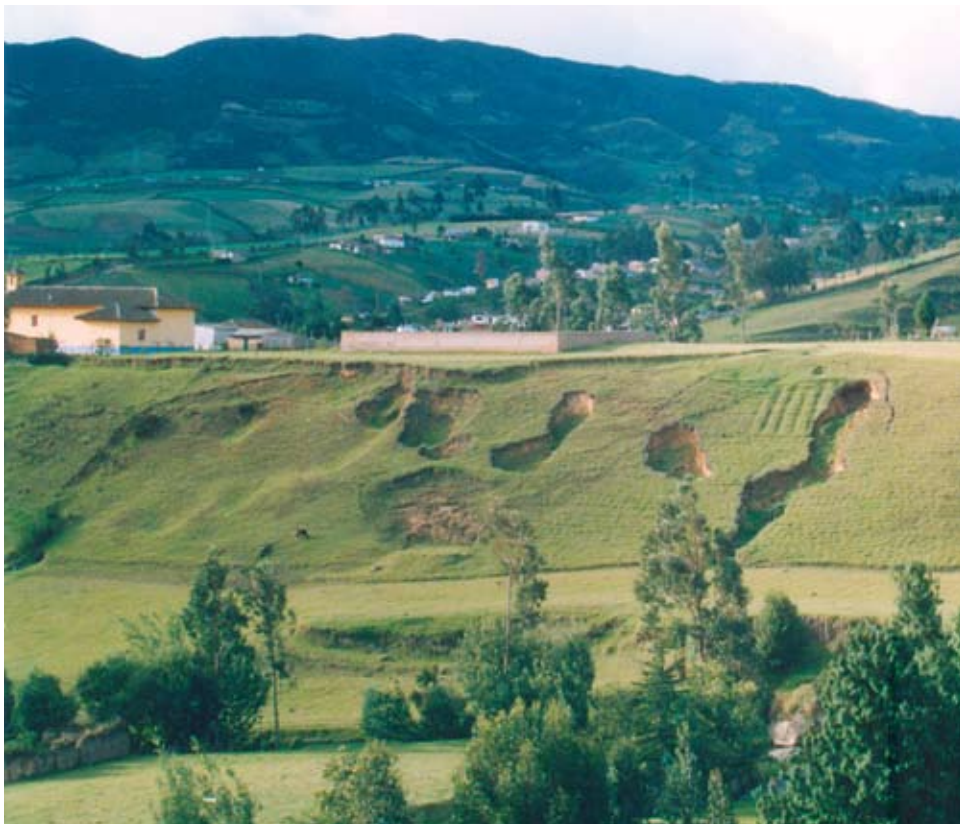
**Figura 5.24** Hundimientos múltiples causados por minería subterránea en Pasto, Colombia (Fotografía J. Ojeda).

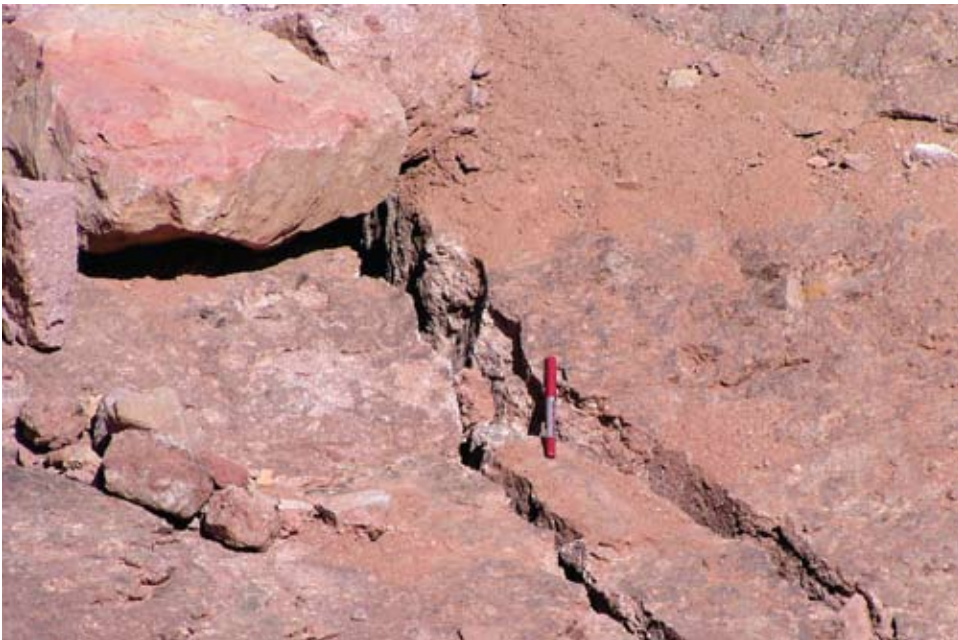
**Figura A.3.2** Fractura producida por el impacto del bloque caído sobre otro ubicado a media ladera.

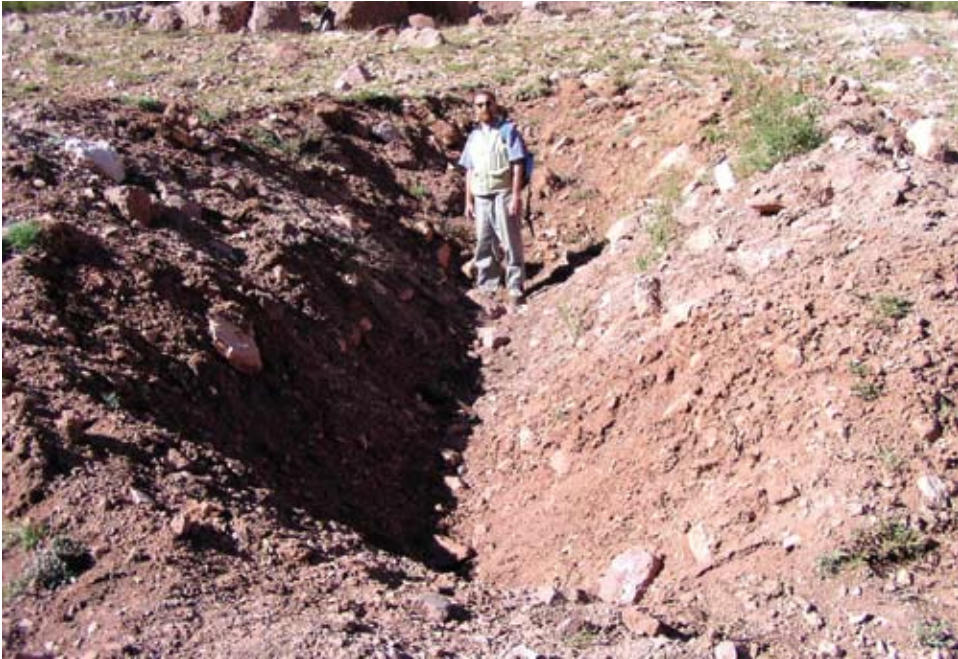
**Figura A.3.3** Hoyo producido por el impacto del bloque en su recorrido ladera abajo. Su profundidad es de aproximadamente 2 m.

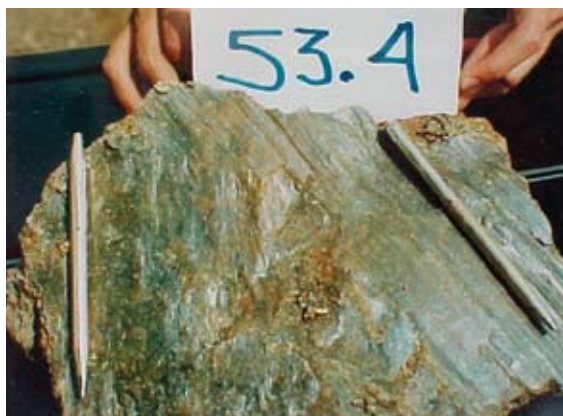
**Figura A.4.5** Dos generaciones de estrías y superficies pulidas (slickensides), en muestra obtenida en la galería exploratoria.

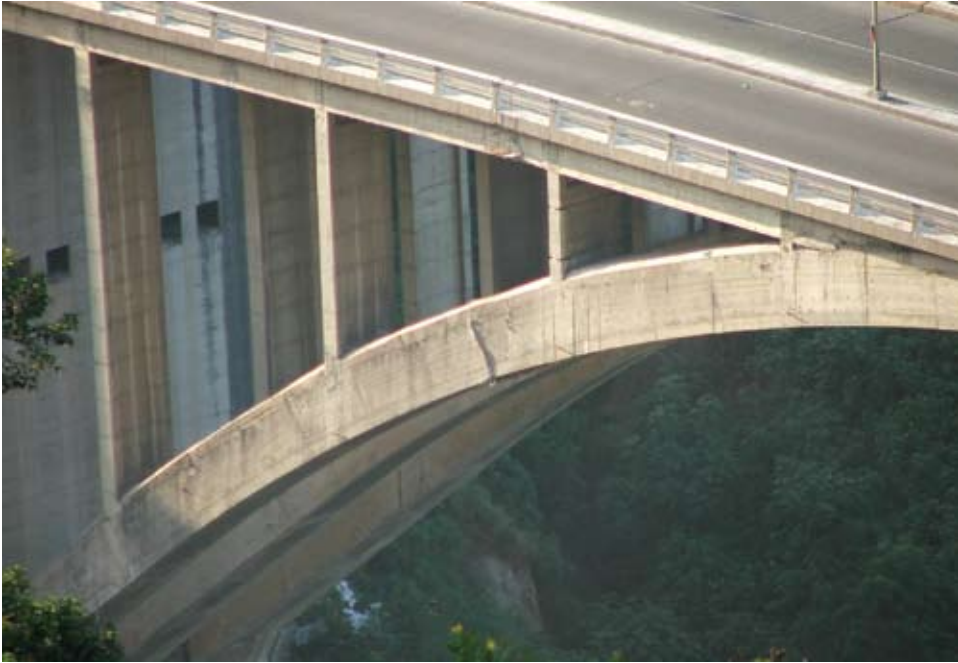
**Figura A.4.8** Rotura del arco Este como consecuencia del evento del 5 de enero de 2006.

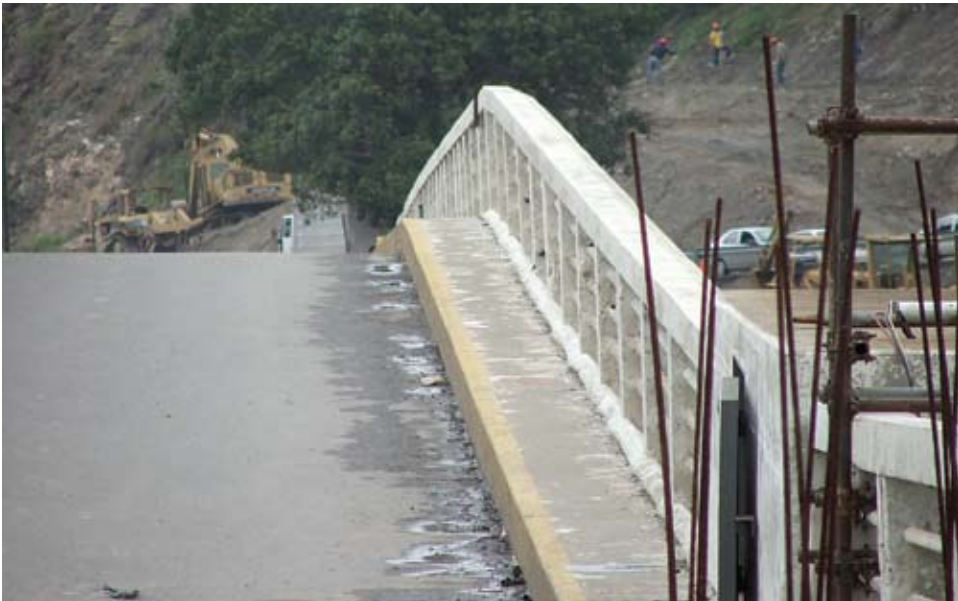
**Figura A.4.9** Vista de la deformación vertical del tablero en la sección fracturada el 5 de enero 2006. Para la fecha de la foto, la deformación vertical de dicha sección era de 167 cm. Fotografía tomada el 9 de marzo de 2006, 10 días antes del colapso del Viaducto.

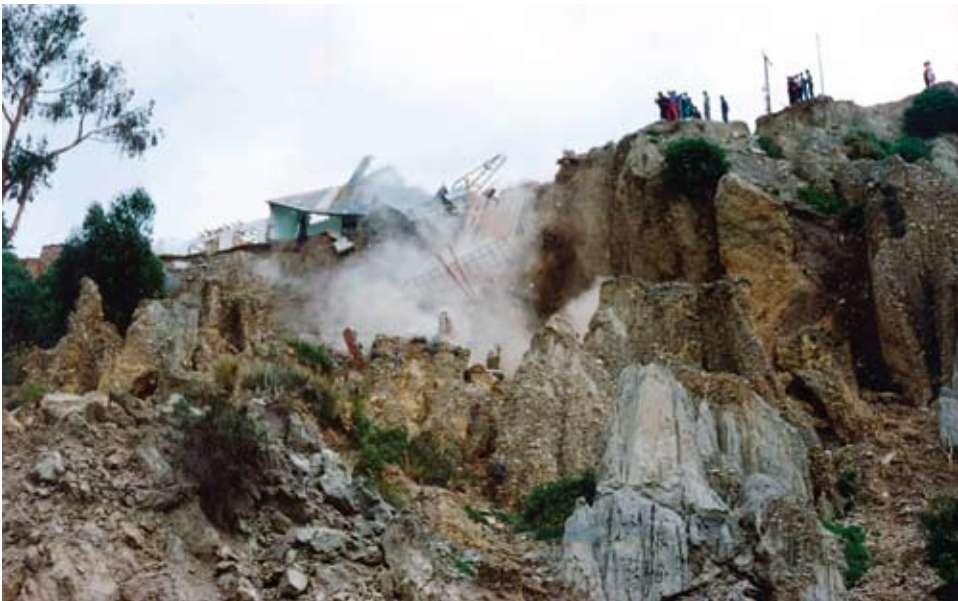
**Figura A.5.2** Momento cuando se producía el primer deslizamiento, es notable la altura y verticalidad del talud.

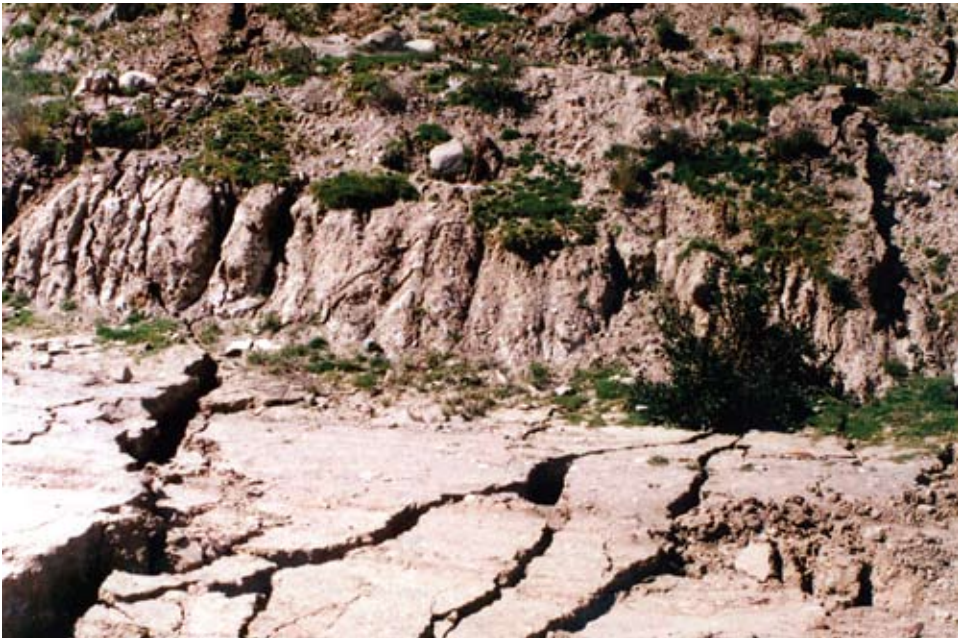
**Figura A.7.1** Detalle de las grietas radiales al pie del deslizamiento en la zona de acumulación.

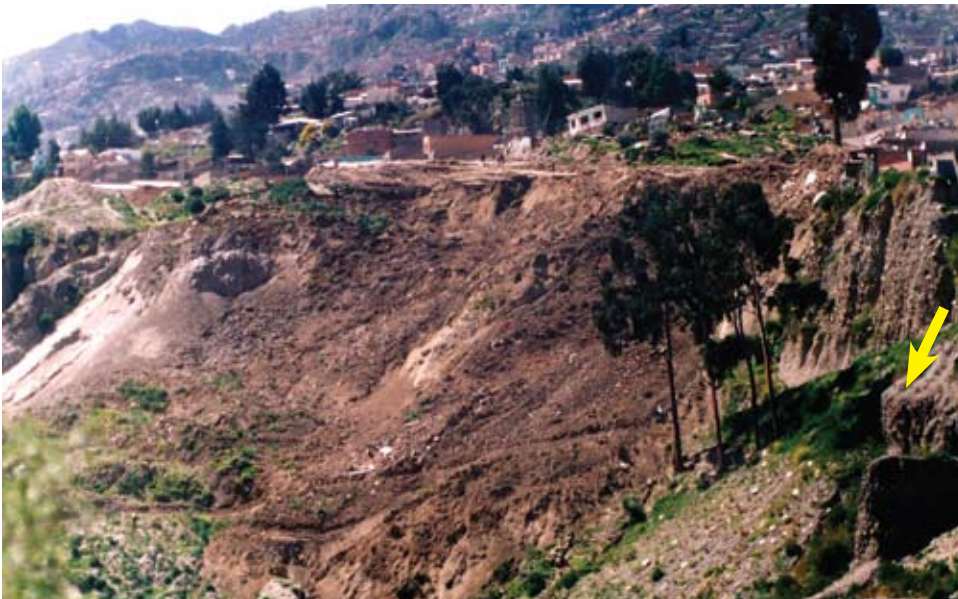
**Figura A.7.3** Vista general del deslizamiento rotacional de Cuarto Centenario. Se observa la parte media del deslizamiento, donde las viviendas fueron totalmente destruidas. Se observa también el abrupto incremento de la pendiente hacia el pie del deslizamiento.

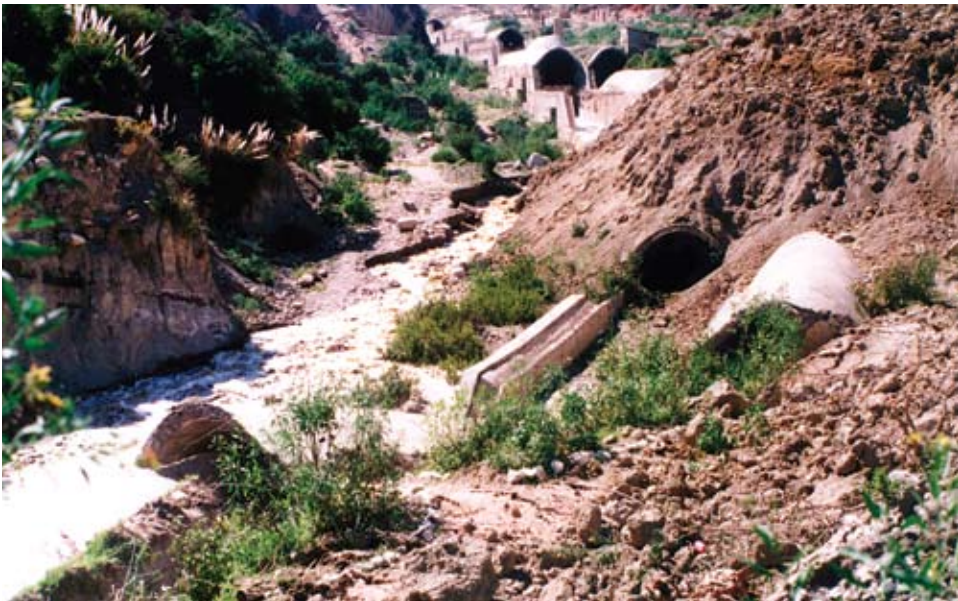
**Figura A.7.4** Vista lateral del material deslizado y la destrucción de los dos cañones del embovedado del río Orkojahuirá que se encontraba en construcción. También se observa la acumulación de material característica de un deslizamiento rotacional.

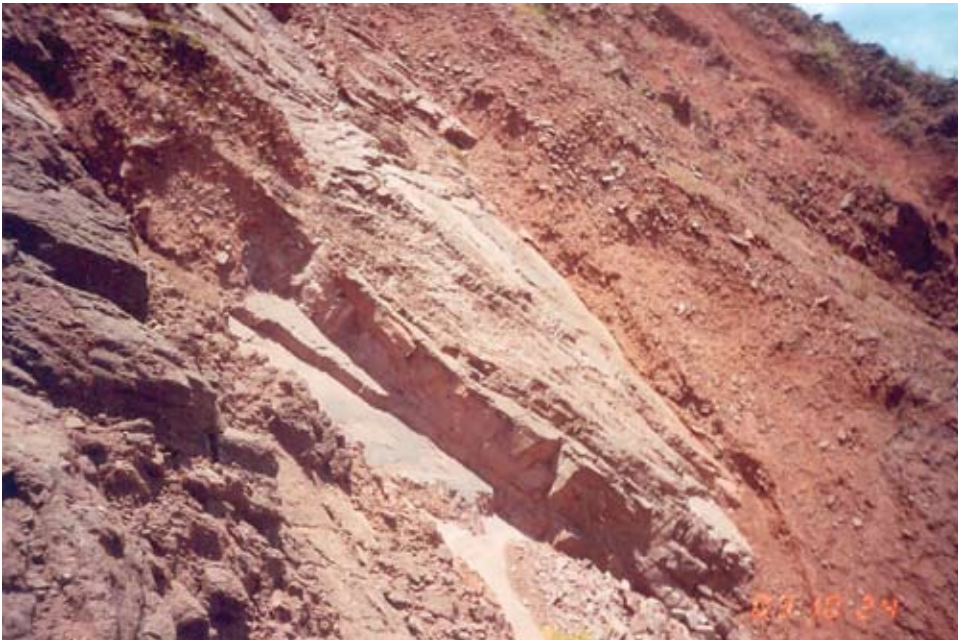
**Figura A.9.3** Detalle del movimiento traslacional controlado por la estratificación de la roca arenisca.

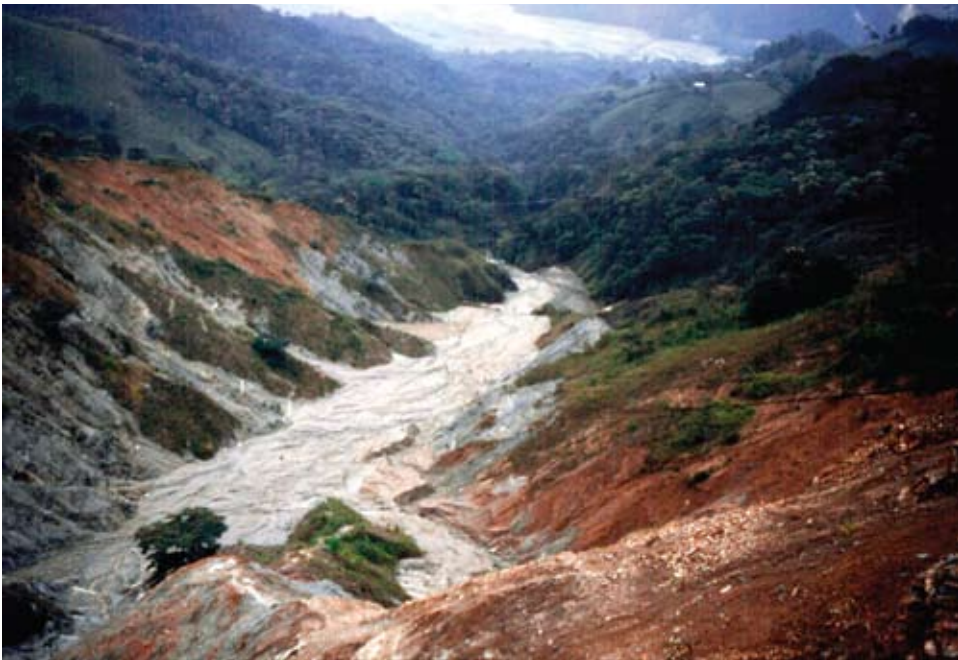
**Figura A.15.7** Si se compara el estado de la ladera en 1971 (Figura A.15.2), con la situación en el año 2000, se puede tener una idea de la bondad de las obras de recuperación del sitio. Pero si se compara el costo de esta recuperación (11 millones de dólares) con el costo que hubiera tenido haber construido las obras de entrega controlada de las alcantarillas (US\$ 20.000) salta a la vista la importancia de la prevención. Desafortunadamente en Sudamérica se tiene muy poca información sobre los costos directos e indirectos de los deslizamientos.

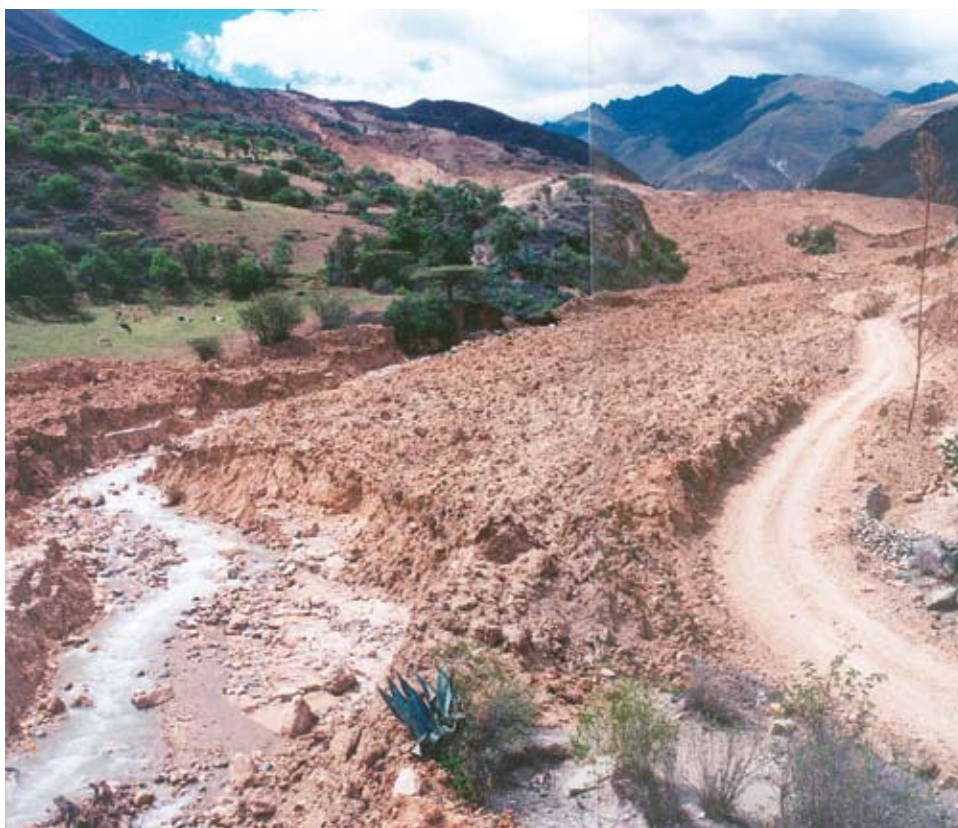
**Figura A.16.4** Cauce aguas abajo de Tollos que fue abierto por el río después del embalse. Se distingue la naturaleza del material, el espesor del depósito y la altura del embalse.

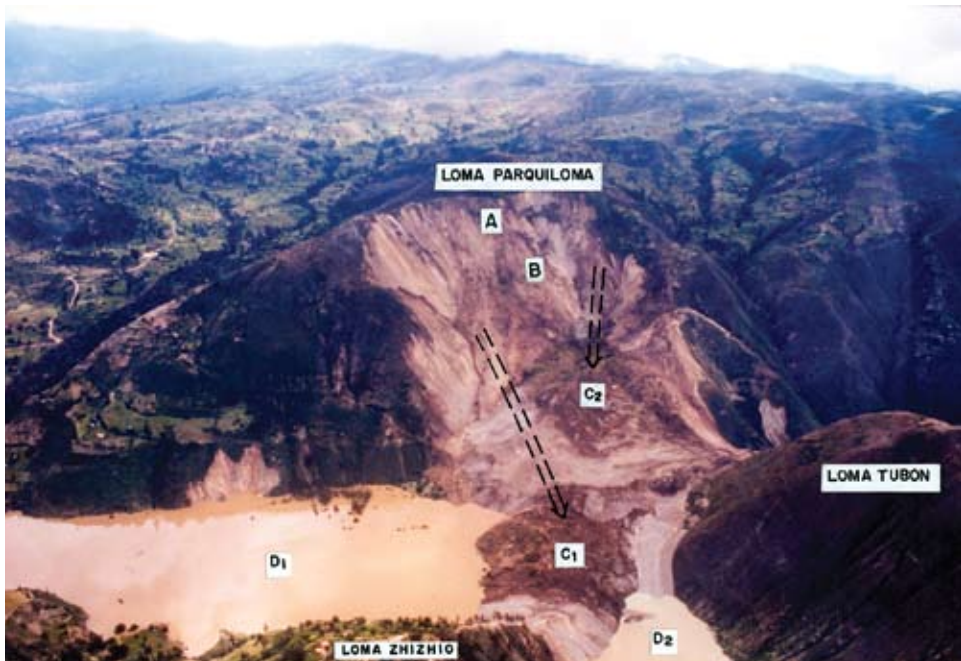
**Figura A.17.5** El deslizamiento-represamiento de La Josefina (05-04-93): A, escarpe. C1, dirección y depósito del primer movimiento. C2, dirección y depósito del segundo movimiento. D, embalses (1) río Paute, (2) río Jadán (Tomado de Zevallos et al, 1996).

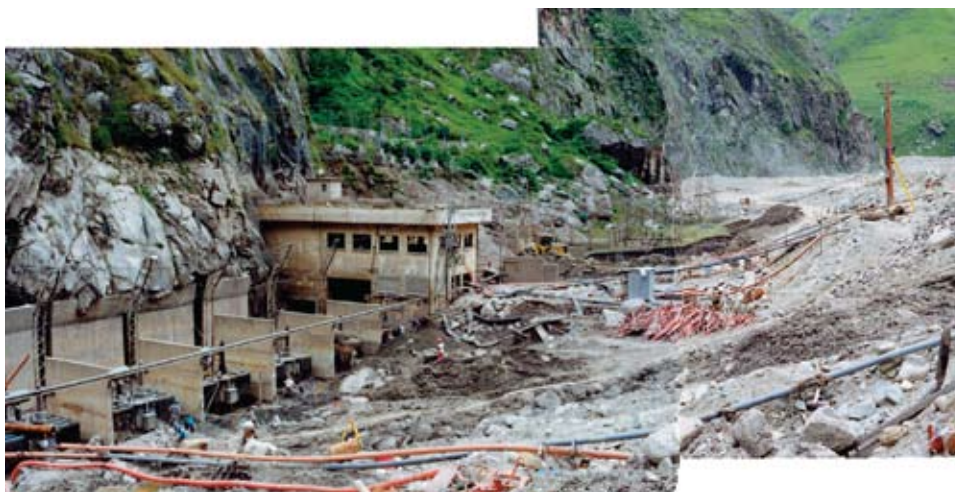
**Figura A.25.4** Vista del edificio de Control de la Central Hidroeléctrica de Machu Picchu en donde se observa la intensidad de los daños. Por las ventanas ingreso el agua y lodo que daño la casa de máquinas (subterránea).

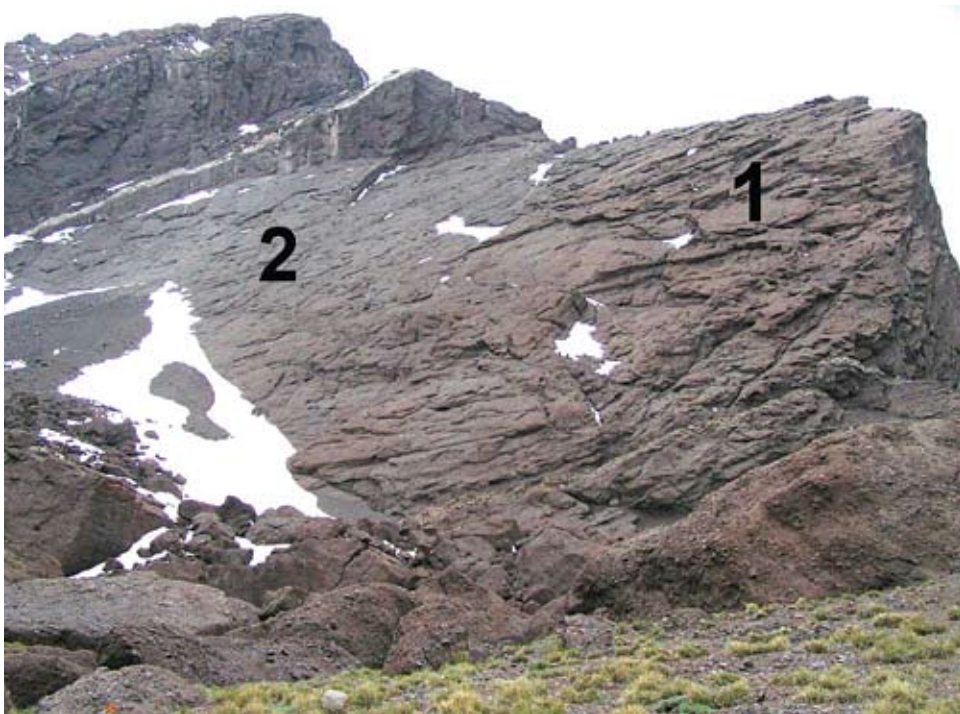
**Figura A.29.5** Superficies de patinaje de los deslizamientos de rocas de Las Cuevas. (1) Movimiento más antiguo, (2) Movimiento más moderno.
